PREFEITURA MUNICIPAL DE VITÓRIA DO XINGÚ SECRETARIA MUNICIPAL DE OBRAS DEPARTAMENTO DE ENGENHARIA E ARQUITETURA		
PROJETO	COBERTURA E REFORMA DO CAMPO	
INFORMA.	CONSTRUÇÃO E REFORMA DO CAMPO KM-18	
ASSUNTO	PLANTA BAIXA, PLANTA DE COBERTURA, CORTES DO VESTIÁRIO.	
END. OBRA	COMUNIDADE LEONARDO D' VINCI - KM-18	
RESP. TÍC.	SETOR DE ARQUITETURA E ENGENHARIA	
ESCALA	INDICADA	ÁREA TERRENO: 10.098m²
DATA	NOV. 2023	ÁREA CONSTRUÍDA:

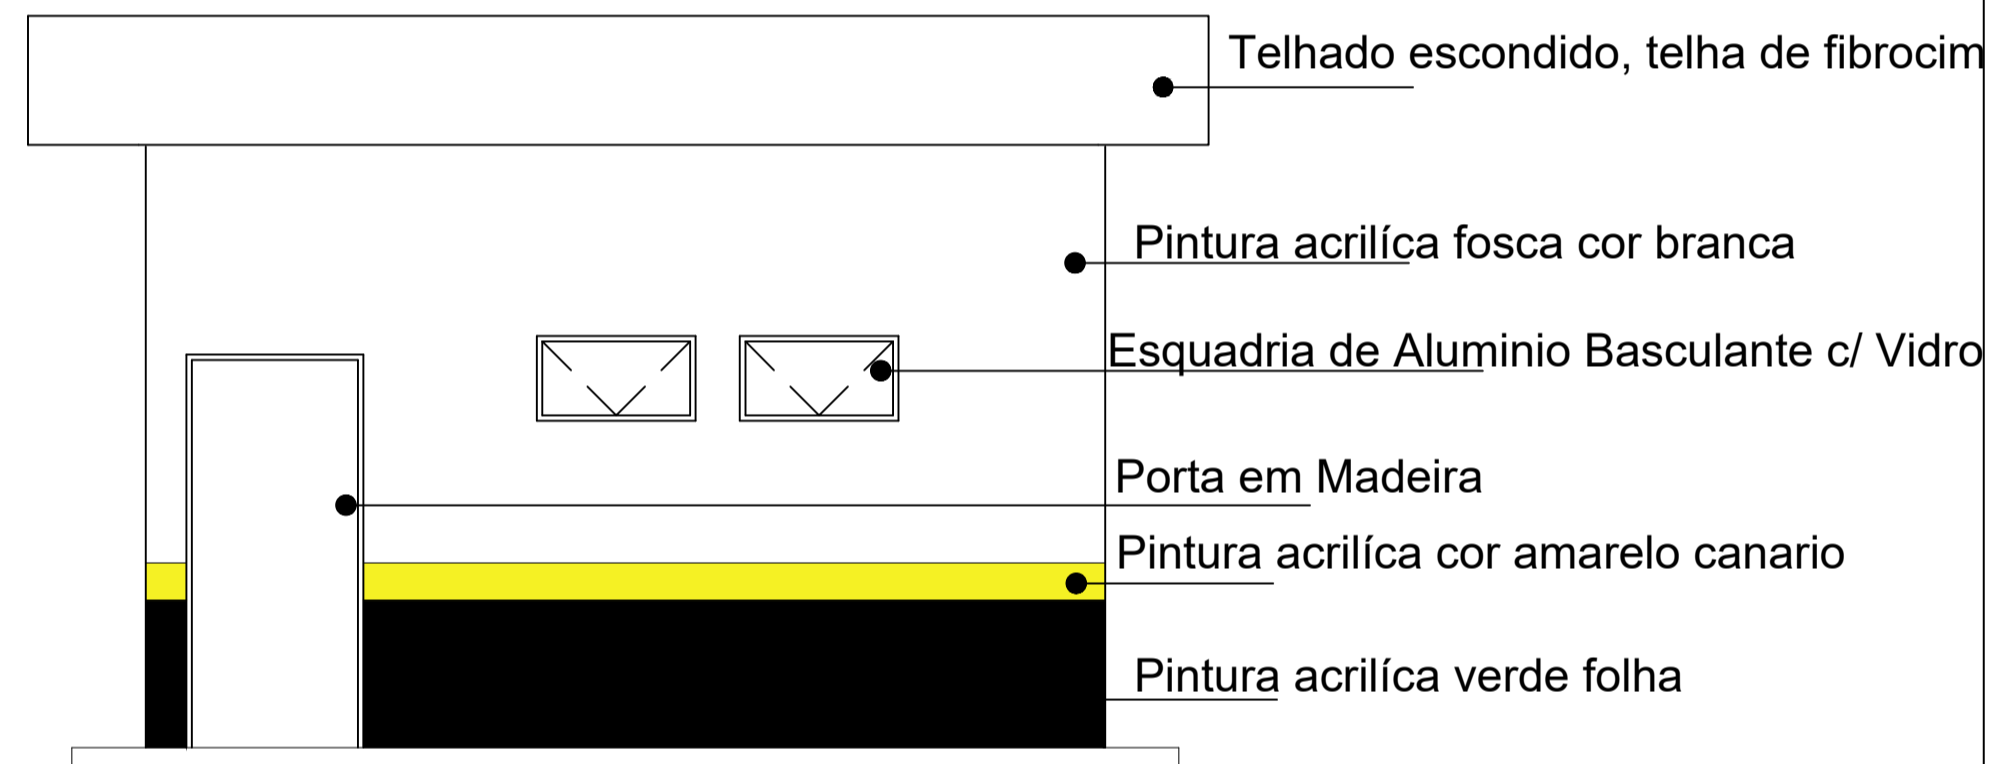
ELEVAÇÃO 01 (VESTIÁRIO)
ESC.: 1/50

- Telhado escondido, telha de fibrocimento
- Pintura acrílica fosca cor branca
- Esquadria de Alumínio Basculante c/ Vidro
- Porta em Madeira
- Pintura acrílica cor amarelo canário
- Pintura acrílica verde folha
